Bei dem Umsetzer handelt es sich um einen IC-RP1220 mit folgendem Fehlerbild

- PA-Ausgangsleistung nur 3 W.
- Rauschen und Nebenlinien auf dem Sendesignal
- Relais öffnet sich ständig selbst, durch Eigenstörsignal

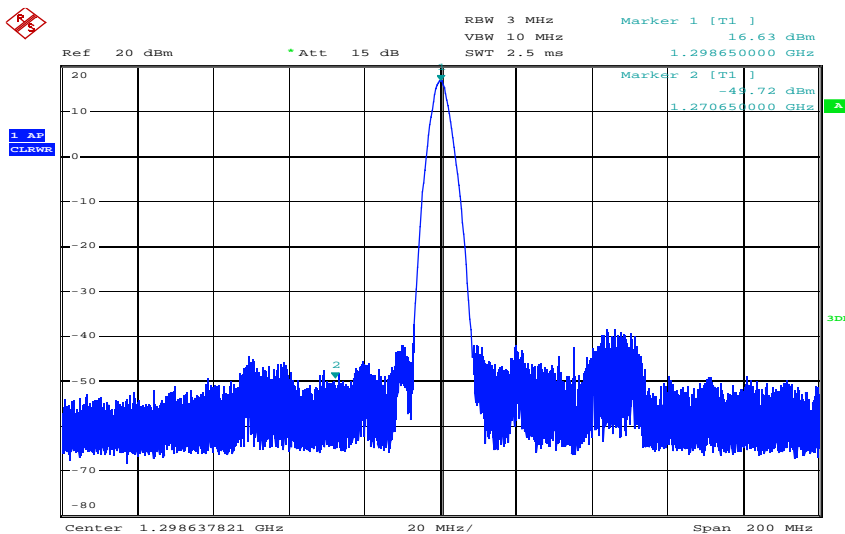
Das Sendesignal zeigte starke Rauschseitenbänder und zusätzliche diskrete Linien.

Das Senderrauschen ragte sogar in den Empfangskanal und erzeugte eine Desensibilisierung des Empfängers.

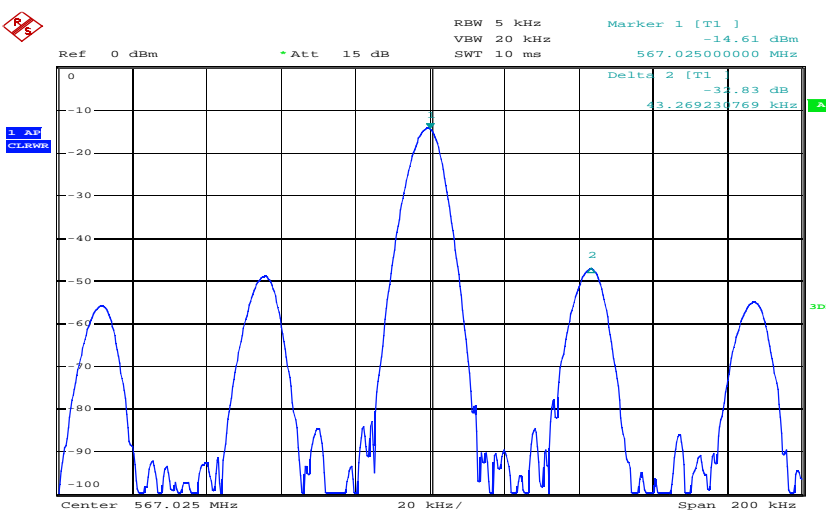
Nebenlinien auf Empfänger-LO

Das Rx-LO-Signal zeigte starke 43 kHz-Nebenlinien, die temperaturabhängig in der Frequenz wandern.

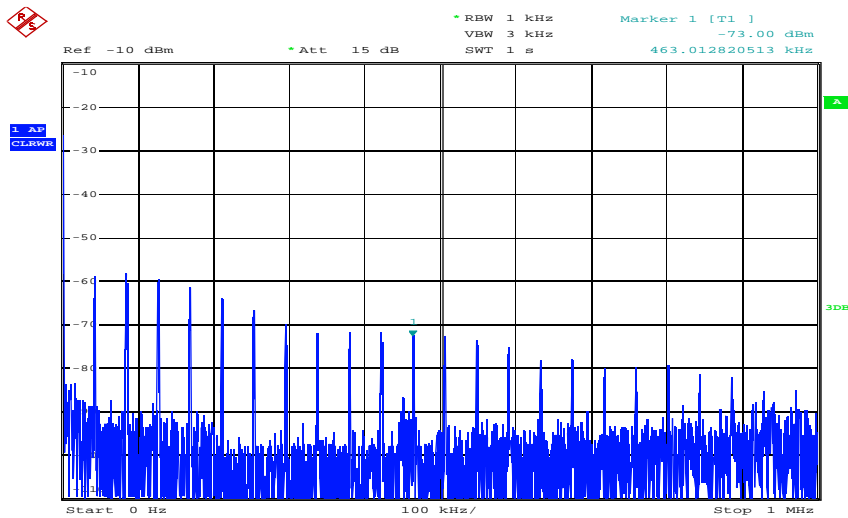
Schaltwandler-Störungen

Starkes Kammlinenspektrum mit der Grundwelle 43 kHz. erkennbar

Die Ursache der 43 kHz – Linien ist ein Schaltwandler für die Abstimmspannung des Empfänger-LO. Die Wandlertaktfrequenz breitet sich über die Betriebsspannungsversorgung (5V) in sämtliche anderen HF-Stufen aus und erzeugt entsprechende Störlinien.

Der Schaltwandler wurde deaktiviert und die benötigte Abstimmspannung wurde aus der +8V-Versorgung (Linearregler) gewonnen. Es handelt sich dabei um einen Design-Fehler des Herstellers.

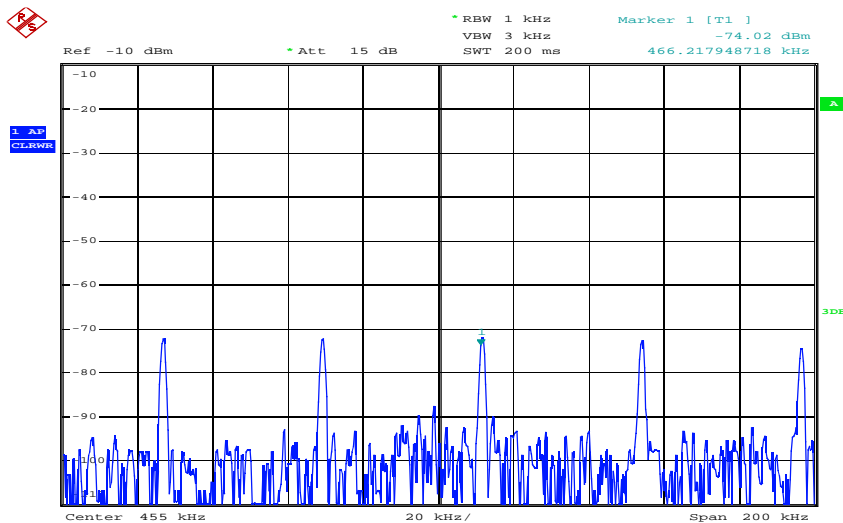
Temperaturabhängigkeit der Wandler-Störungen

Diese Störlinien wandern temperaturabhängig in den 455 kHz-ZF-Kanal.

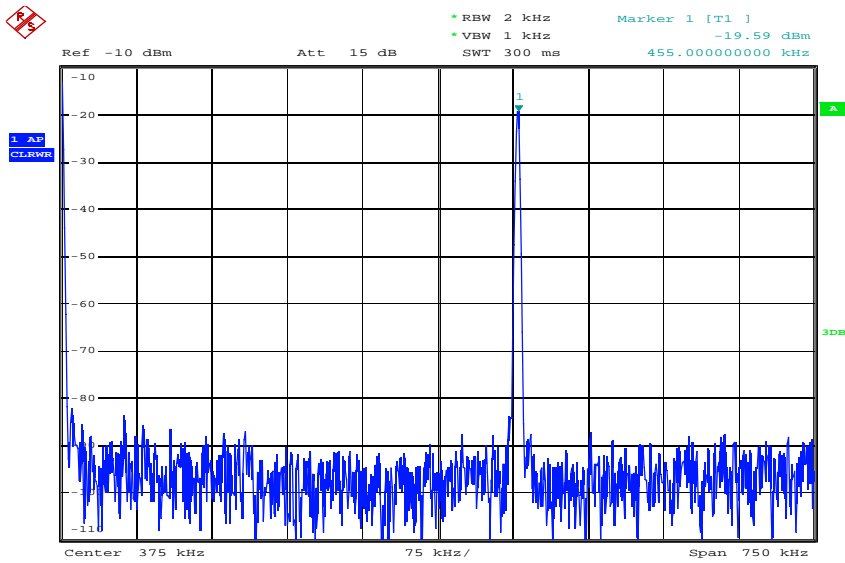
ZF-Kanal nach Deaktivierung des Schaltwandlers

455 kHz ZF-Kanal
sauber

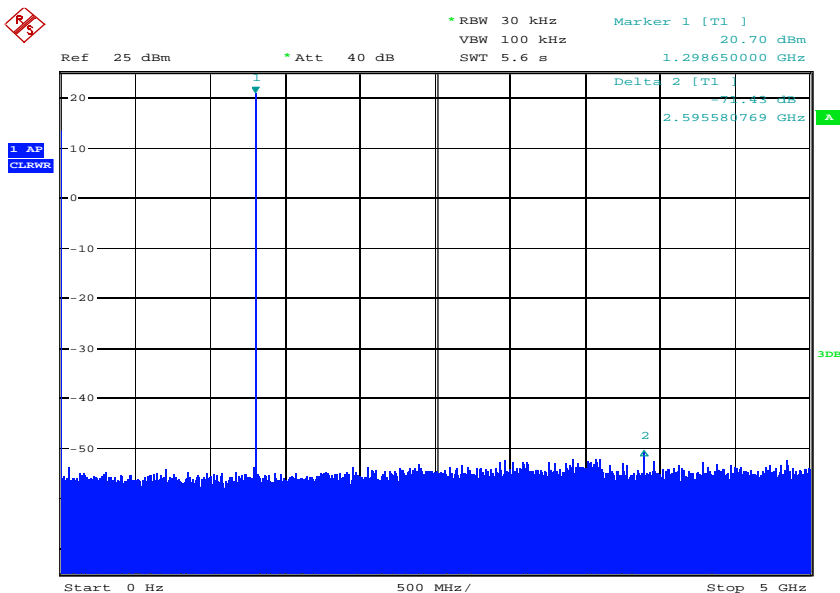
Senderausgangssignal nach Reparatur des Senderverdopplers

Das Sendespektrum
ist nun sauber.

Die Verdopplerstufe
hinter dem Sender-
VCO war instabil

Die Sendeleistung
beträgt wieder 10 W.
